ASUNTO: Respuesta radicado No. 2-2023-006954.

**Asunto:** Solicitud respuesta compromisos sobre mantenimientos vallado y drenajes vía Briceño Zipaquirá

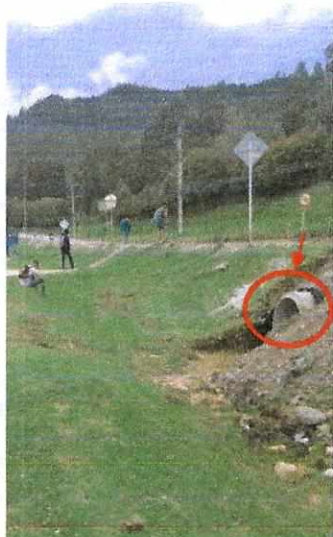
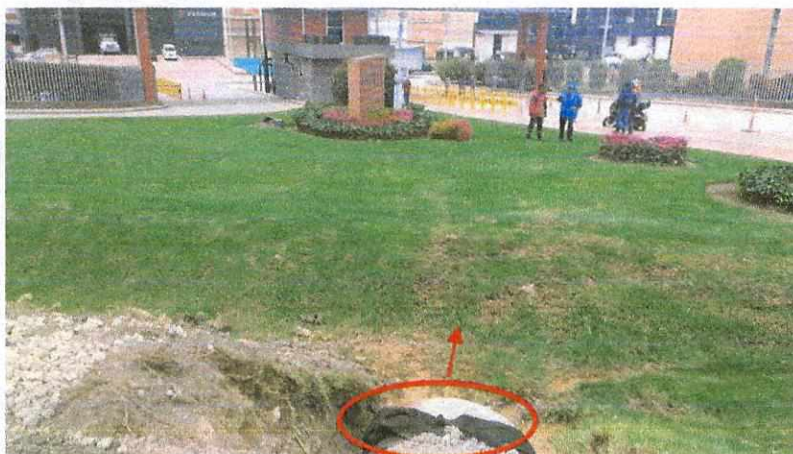
1. El día 21 de Julio del 2023, durante las verificaciones de áreas externas al Parque Industrial, se evidenció la instalación de tubería para manejo y conducción de escorrentías de aguas lluvias de la vía y zona de influencia al vallado ubicado de manera paralela a la vía en mención y que se encuentra por la salida vehicular del Parque, el cual desde tiempo atrás se encuentra sin cauce definido y colmatado con material particulado de la vía en mención, proveniente de la vía en mención, en su momento de mayor estado de deterioro, es de señalar que de manera histórica en este punto no ha existido un Box culvert o paso de aguas de la vía para que discurra en este punto sin un análisis técnico ni estudios previos de aporte de caudales de aguas a este vallado.

Como es de su conocimiento, a la fecha, este vallado no tiene la capacidad hidráulica para el manejo de volúmenes de aguas lluvias ni el libre discurrir de las mismas, generando una problemática mayor al interior de la copropiedad, colapso de la red rebose de aguas lluvias y riesgo de inundación en la zona, se adjunta registros

Vista de frente tubo ubicado en dirección vallado frente PIT - Área de influencia y riesgo e inundación PIT

Sobre este aspecto y teniendo en cuenta la competencia por parte del municipio, sobre el mantenimiento de este vallado e información de la gestión al respecto, con las dependencias al interior de la administración Municipal; así como el resultado de la coordinación de acciones conjuntas con la empresa ARCO CONSTRUCORA encargada de la adecuación de la vía, quienes nos manifestaron también adelantar gestiones con el municipio al respecto.

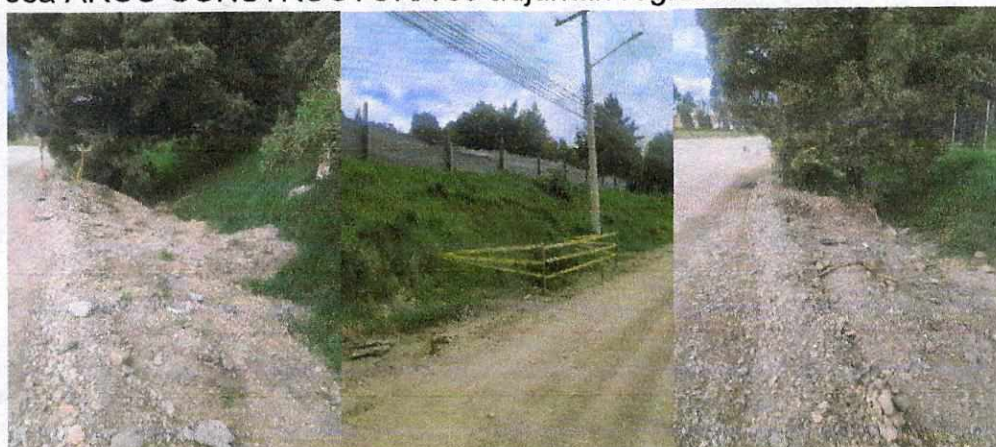
20/06/2023

2. Como Administración del Parque Industrial Tibitoc y dependencia Ambiental del mismo, se han realizado seguimientos a las obras de adecuación de vía frente a la copropiedad, observando tramos sin drenajes definidos, generando problemática ambiental por aporte de PM al sistema pluvial, vías internas y fachadas, producto de las adecuaciones y obras de la vía realizadas por la empresa ARCO CONSTRUCTORA se adjuntan registros

Teniendo en cuenta lo anterior y dada la problemática expuesta y prioridad, solicitamos amablemente respuesta a los compromisos establecidos en la reunión en mención y resultado del compromiso que se adquirió, información de los proyectos de la Alcaldía para el inventario de drenajes naturales, manejo de los mismos, manejo de drenajes correspondientes a la vía, articulándose con la obra que viene adelantando el ICCU
